## 名木第11号マルバヤナギ（診断結果）

名木第12号マルバヤナギ（診断結果）

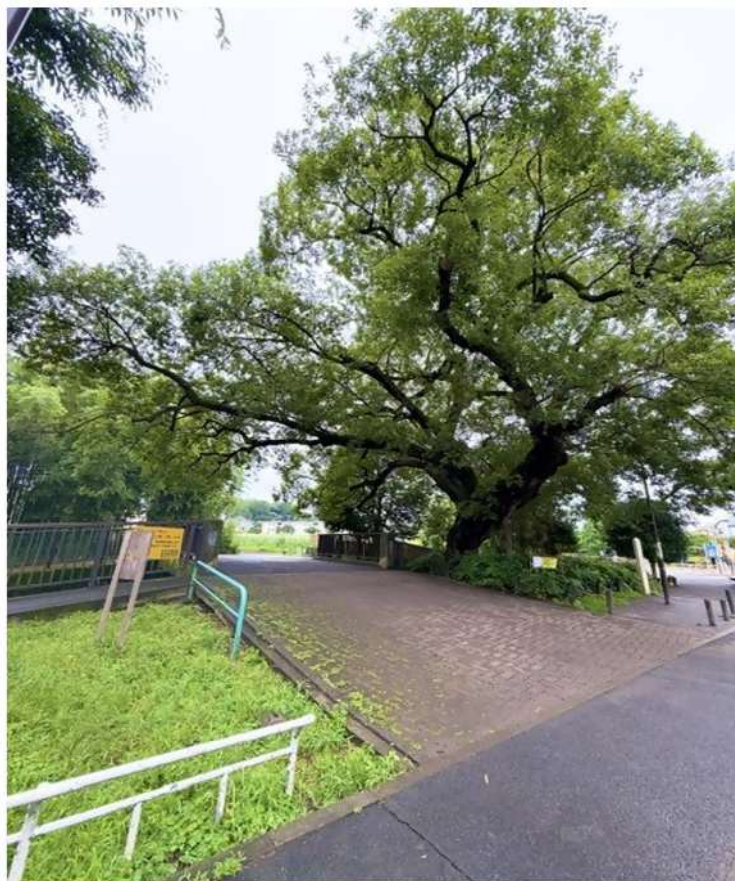
●腐朽空洞率 26%

●健全度判断 B2（著しい被害）

梢端枯れ、大枝の枯損、開口空洞部から根元にかけて樹皮の枯損が見られる。

枯損した大枝は落下のリスクが大きいので要剪定

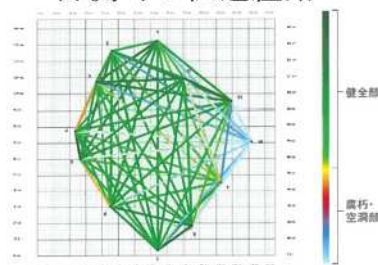
### ●精密機器を用いた精密診断結果（腐朽空洞率26%）

腐朽空洞部分（白い部分）

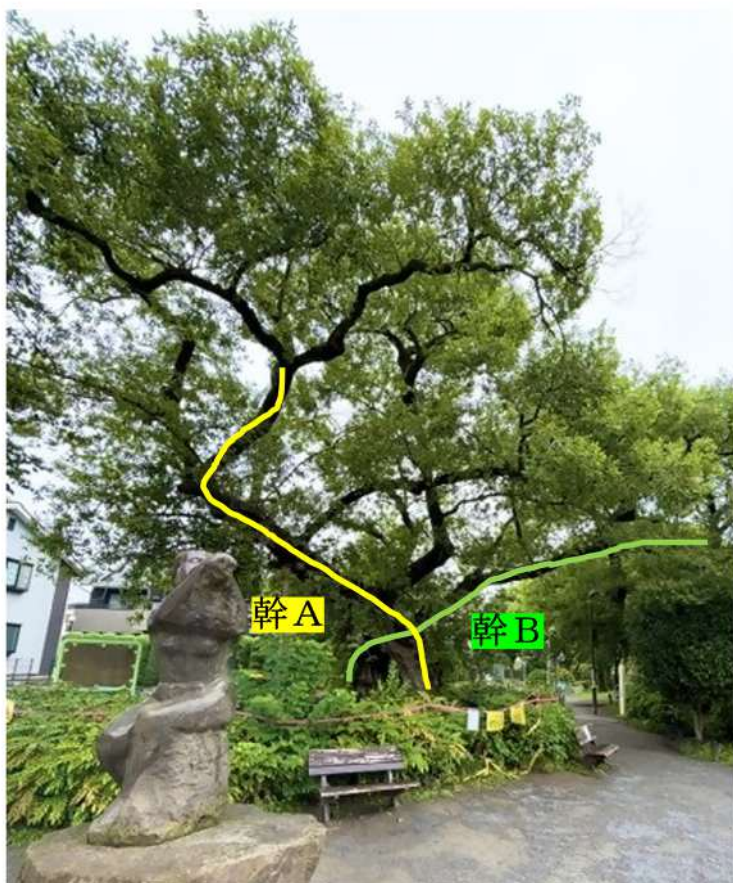
※2つの大幹で構成される樹木

幹A 75%、幹B 59%

C（不健全）

梢端枯れ、大枝の枯損、大枝の複数箇所では芯に達する開口空洞あり。幹裂けや幹折れ、大枝の折損の危険性のため、樹木の更新が妥当

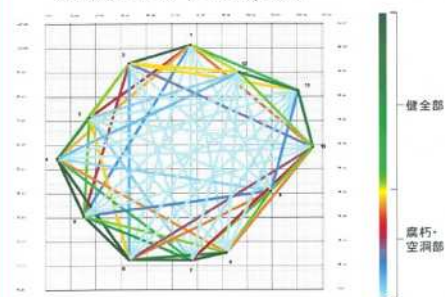
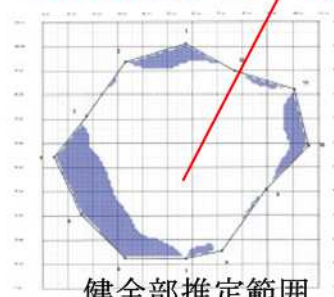
**幹A** ●精密機器を用いた精密診断結果（腐朽空洞率75%）

腐朽空洞部分（白い部分）

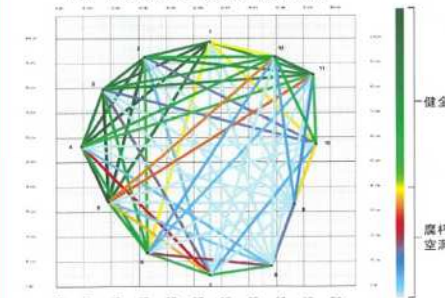
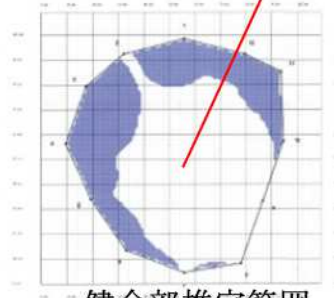
**幹B** ●精密機器を用いた精密診断結果（腐朽空洞率59%）

腐朽空洞部分（白い部分）
