第6項 ねりまの水辺環境

(1) 水辺環境

(2) 区内の河川等の水質

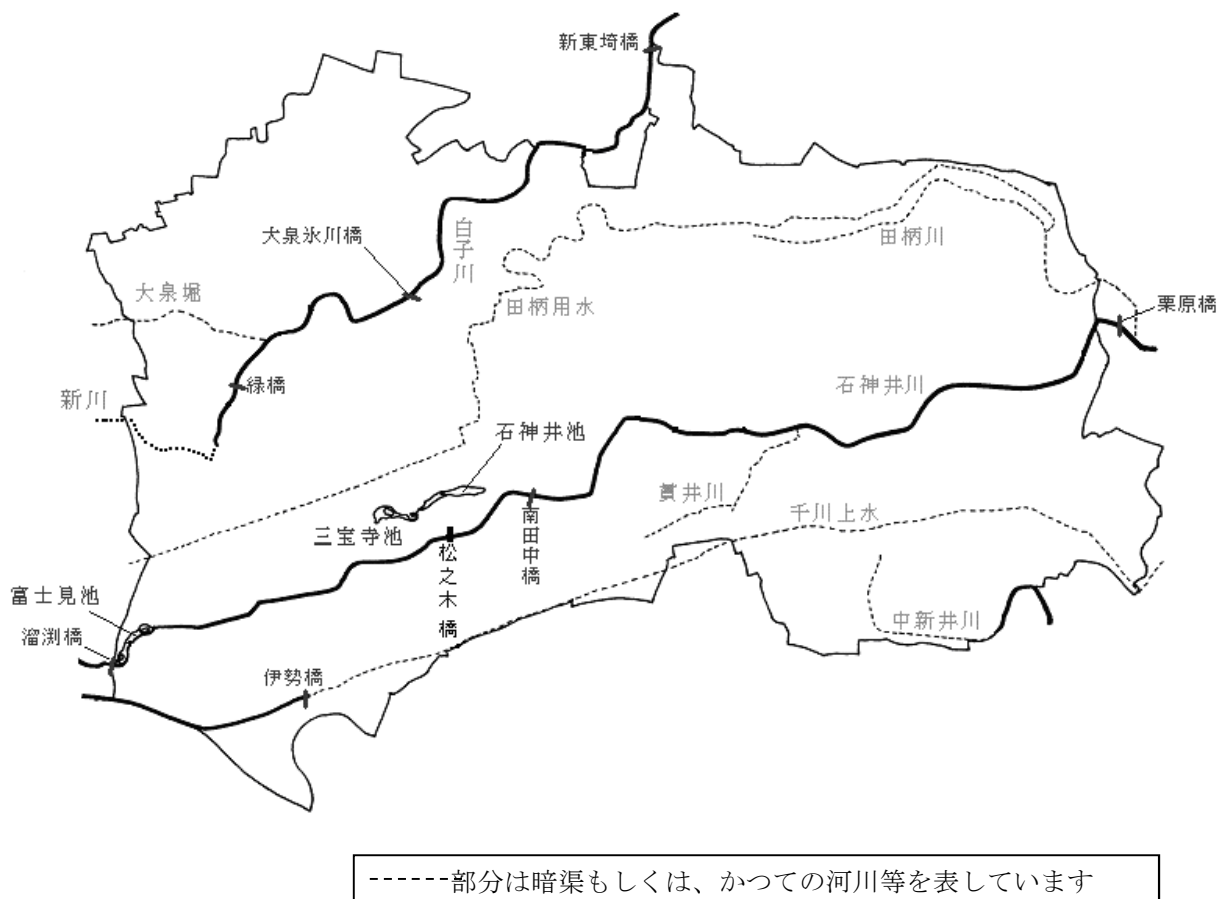
図1 区内の河川・池と水質調査場所

区では、昭和 46 年から区内の公共用水域の水質を毎年定期的に調査・監視しています。平成 24 年度は、石神井川、白子川、千川上水、石神井池等の 10 地点（図 1）で、5・9・11・2 月の 4 回にわたって調査を実施しました。調査項目は流量、BOD、DO などの他、人体に有害なカドミウムやヒ素などです。
